Sicherung der TwVersorgung der Gemeinde Mömlingen

Brunnen TB 6

Optische und geophysikalische Untersuchung 2014 und Leistungspumpversuch

Abschlussbericht

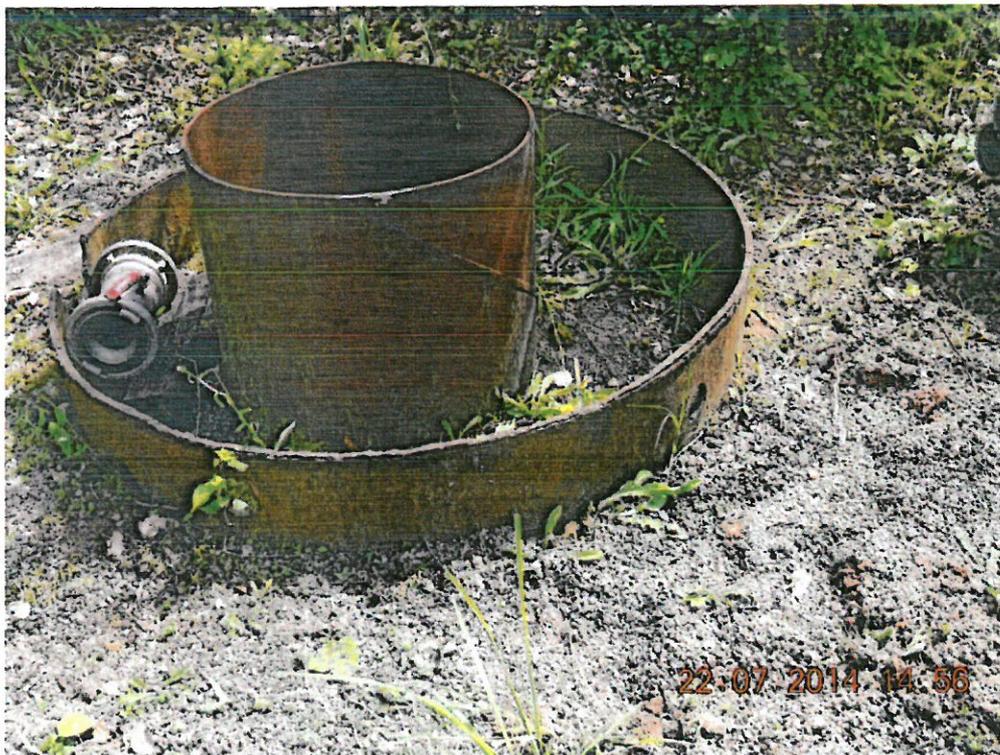
Abbildung 3-1: Geöffneter provisorischer Abschluss Brunnen TB 6

Weitere Unsicherheiten gegenüber der Zeichnung ergeben sich bezüglich des provisorischen Brunnenabschlusses. Wie auf dem nachfolgenden Foto zu erkennen, gibt es noch eine 1.400er Hilfsverrohrung, die in der Ausbauzzeichnung bis 8,8 m u.GOK eingezeichnet ist und ein nicht im Plan dokumentiertes inneres Rohr (D_a ca. 650 mm), das über das 600er Sperrrohr geschoben ist und an dem der provisorische Brunnendeckel angeschweißt ist. Nach den Ergebnissen der EMDS Messung reicht das 1.400er-Rohr noch bis rd. 2 m u.GOK, das 650er Rohr reicht als provisorischer Brunnenkopf bis rd. 1 m u.GOK. Der Ringraum zwischen Ausbaurohr DN 350 und Sperrrohr war bis 3,6 m u.GOK nicht verfüllt. Wie weit die äußere Zementation hochgezogen ist, lässt sich mit den Messungen nicht feststellen.
